## VDO Kienzle ur

Tekst og foto: Poul Erik Jørgensen

**Hvis din Volvo 1800 er en E eller ES, er uret muligvis et VDO Kienzle-ur af den type, der har et traditionelt mekanisk urværk, der med få minutters mellemrum trækkes op vha. en elektromagnetisk impuls.**

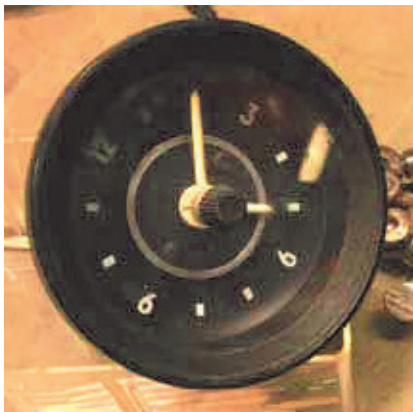
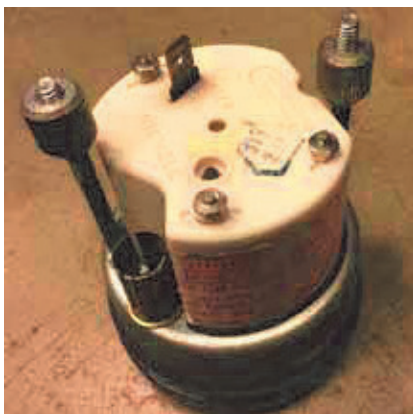
Her ses det originale ur fra min Volvo 1800 ES årg. 73

har den karakteristiske hvide plastickappe på bagsiden.

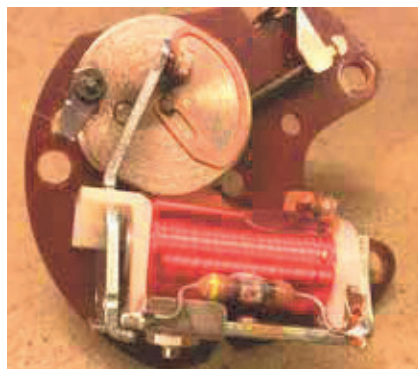
Her kan man se, hvor galt, det kan gå. I dette Volvo 145-ur er temosikringen blevet genloddet med almindeligt tin hvorefter uret er taget i brug uden sikring af nogen art..

På et tidspunkt har de uheldige omstændigheder været til stede. Man ser, at 47 ohms-modstanden er synligt forbrændt. Desværre er spolen her også brændt af, så dette ur står ikke umiddelbart til at redde.

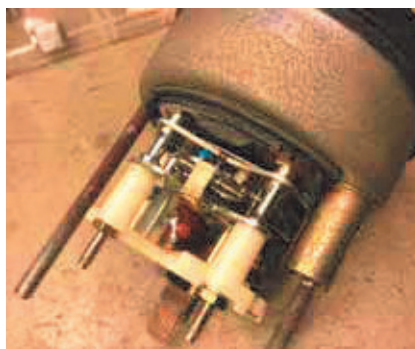
*Her ses mit originale Volvo 1800-ur, efter at forbindelsen er genloddet.*

Da jeg havde samlet erfaringer med de gamle 145-ure, jeg havde liggende, blev det tid at gå i clinch med mit originale Volvo 1800-ur. Af med plombering og kappe på bagsiden, og jo - ganske rigtigt - termosikringen var gået. Den blev loddet med almindeligt tin og koblet til prøvestanden. Uret gik et par minutter, men gik i stå før kontakterne nåede hinanden igen. Kiggede igen på uret og opdagede

at stilleskruen var forblevet i indgreb med viserne, i stedet for at blive skubbet væk af sin fjeder. Smurte den forsigtigt for ikke at få olie ind på urskiven og masse-rede den til den gik let igen. Uret virker nu upåklageligt og sidder igen på sin oprindelige plads i instrumentbrættet. Behøver jeg nævne, at jeg har sikret det med en ClockWatcher - nej vel.

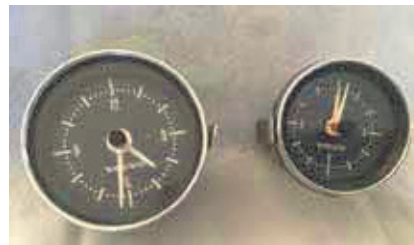
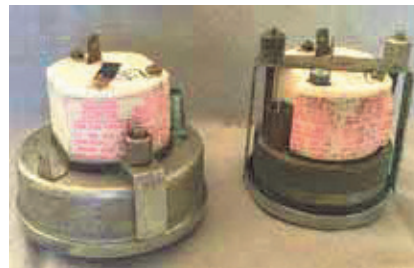
Ur fra Volvo 145 og ved siden af, uret, jeg købte på eBay. Sidstnævnte med plombering intakt. Man ser, at skiven er anderledes

og ringen er i krom i stedet for sort.
