# Når pumpeværket svigter

**Ja, altså bilens pumpeværk. Nærmere bestemt: Vandpumpen på en Volvo B20E-motor fra 1973.**

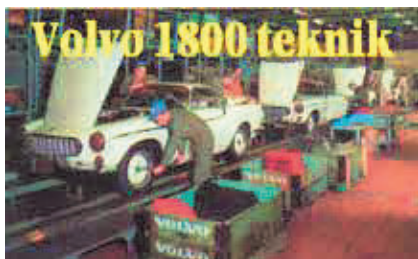
Jeg kunne hurtigt konstatere, at kølerventilatoren sad noget nærmere køleren, end normalt. Det stod hurtigt klart, at vandpumpe-remskiven (incl. kølerventilatoren) var rykket så meget fremad, at den ikke længere lå på linie med remskiverne for krumtap og generator - og ydermere kunne skrabe på plastikkappen omkring køleren. Faktisk kørte ventilatorremmen med en forsætning svarende til remmens bredde!! Herfra "listede" jeg resten af vejen til Gjern.

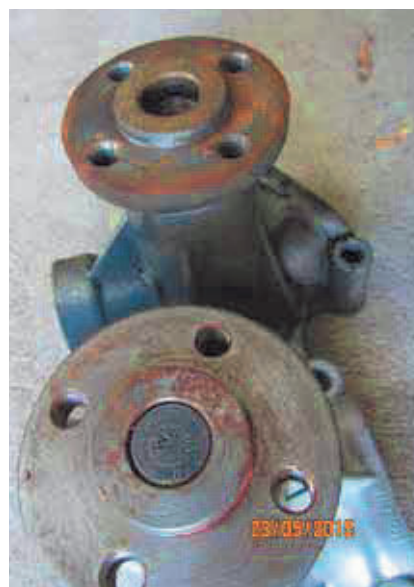
En hurtig sammenligning af den nye og den gamle vandpumpe viste, at den gamle flange havde flyttet sig ret meget på akslen og sad ikke længere særlig godt fast.

Vandpumpen købte jeg i sin tid hos Biltoma i Helsingborg. Nu ved jeg så, at sådan en vandpumpe kan køre ca 36.000 km inden remskiveflangen løsner sig. Ikke imponerende.....

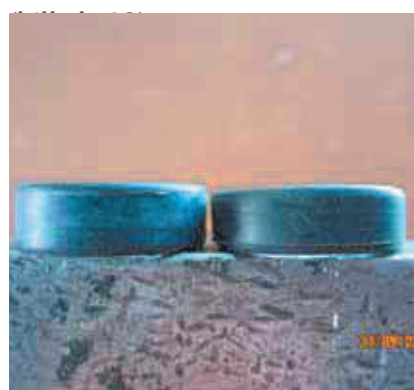
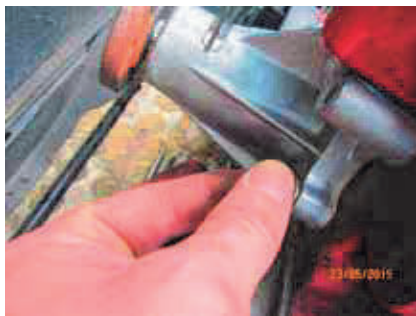
I pakningssættet, som medfølger til den nye vandpumpe, kan der være 4 stk gummiringe til tætning mellem vandpumpe og topstykke. Bemærk at disse gummiringe har 2 forskellige højder (et højt og et lavt sæt).

Dette skyldes, at den samme vandpumpe anvendes på alle B18/B20-motorer uanset toppakningens tykkelse. På B20A-motoren har en toppakningen en tykkelse på 1,2 mm og skal således anvende det høje sæt gummiringe. På B20E-motoren har toppaknin-

gen en tykkelse på kun 0,8 mm og skal således anvende det lave sæt gummiringe.

Inden montage af en ny vandpumpe, plejer jeg at smøre lidt flydende pakning på alle tætningsflader og gummiringe. Dette for dels at holde pakningerne på plads under montage og dels for at kompensere for evt tæring på gummiringenes anlægsflader.
