## Ekstra benzinfiler i Volvo 1800 modeller med benzinindsprøjtning

Tekst og foto: Marco Pagotto

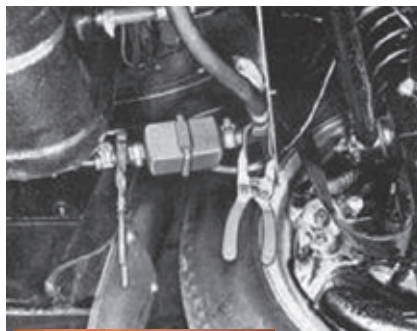
*Benzinfilter Volvo 241724, anvendt modelår*

Benzinpumpen suger brændstoffet ud af tanken og presser det ind i trykledning mod motoren. I benzinslangen mellem tank og pumpe sider et filterelement. Elementet består af en papirfilter som er placeret i et sort plastikhus. Filterelementet har Volvo reservedelsnummer 241724 og har en gennemsnitlig levetid på 20 000 km.

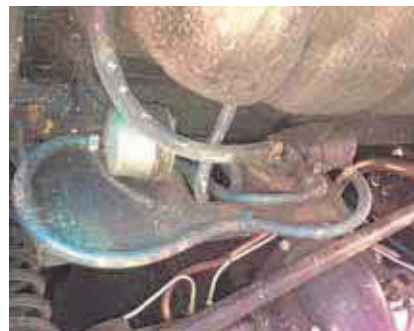
*Benzinfilter Volvo 243214 mellem pumpe og motor*

Benzinpumpen suger brændstoffet ud af tanken og presser det ind i trykledning mod motoren. Filterelement før pumpen er udgået og er erstattet af en lille, cylinderformet filter fremstillet i kunststof-væv saran. Saranfilteret har Volvo reservedelsnummer 688593 og er placeret inde i selve tanken og dækker enden af sugledningen. For at beskytte indsprøjtningssystemet sider der nu et filterelement i trykledning mellem pumpe og motor. Elementet er nu bygget op af et papirfilter samt en nylonsi samlet i et stabilt kabinet lavet af aluminium. Filterelementet har Volvo reservedelsnummer

243214. Begge filtre har en gennemsnitlig levetid på 20 000 km.

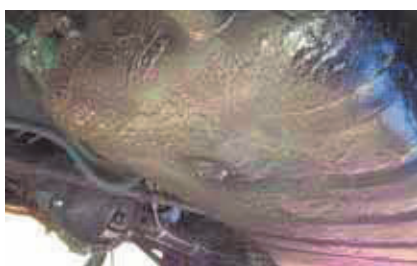
*Tankens underside med bundprop*

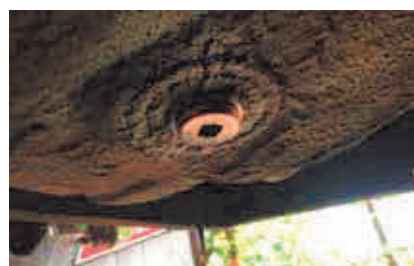
*Saran filter fjernet. Sugledning i tanken*

Det nye filter placeres med den lukkende ende nedad på den rensede bundprop, og prop og filter skrues ind i tanken igen. Filteret lukker nu med den åbne ende og gummiring mod en krave som sidder ved sugledningen. Jeg plejer at give bundproppen en omgang benzinfast teflon-tætningsbånd rundt omkring det koniske gevind, så det hele holder helt tæt. Efter filterskiftet står bilen nu med fuldstændig tom tank, så husk at have en dunk brændstof klar til at hælde i tanken.

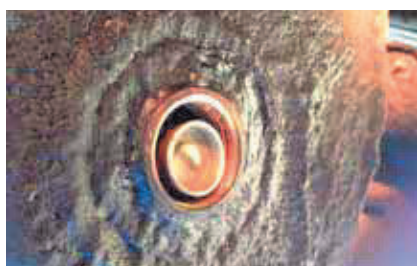
*Saran filter efter bundproppen er demonteret*

Med bundproppen fjernet bliver det lille Saranfilter synlig. Det kan gribes med en lille spidstang og trækkes ud fra tanken.

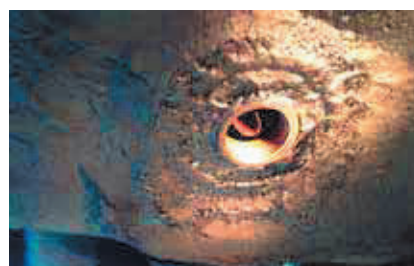
*Bundprop renses*

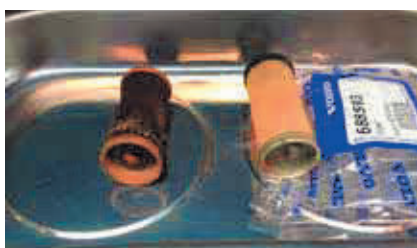
*Saran filter 688593 gammel og ny.*

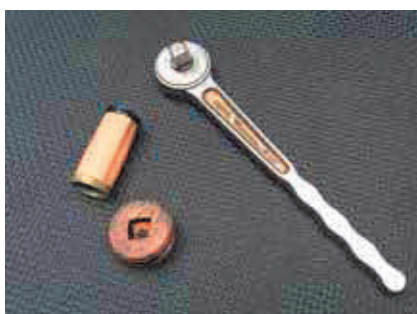
*Bundprop, 3/8" skralde*
